Edifício “Batista Russo” em Lisboa Reabilitação e Reforço Estrutural

RESUMO

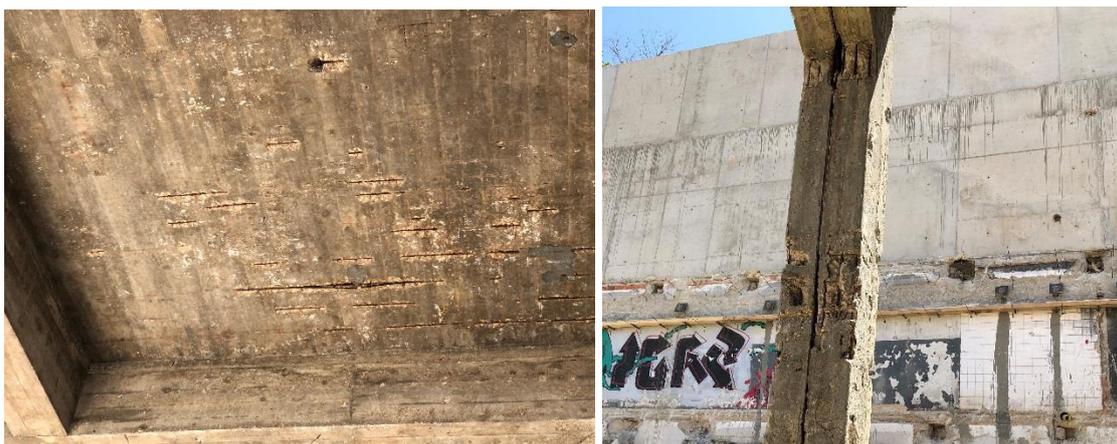
- degradação das armaduras por corrosão;
- delaminação do betão em consequência da corrosão das armaduras;
- carbonatação do betão com profundidades variáveis entre 10mm e 30mm;
- reduzidos recobrimentos das armaduras, em particular nas lajes;
- danos em vigas, pilares e lajes realizados durante as operações de exploração do edifício.

Figura 4. Armadura exposta e com baixo recobrimento nas lajes. Delaminação do betão em pilares

O recobrimento das armaduras em lajes é, em geral, inferior a 10mm, apresentando-se na maioria das vezes exposta ou com recobrimentos de alguns milímetros. Este aspeto encontra-se usualmente acompanhado pela corrosão das armaduras. Existem zonas particulares do Corpo B (a Norte) onde parece ter havido maiores cuidados relativamente a este aspeto, cujos valores observados são da ordem de 10mm a, no máximo, 15mm. Nestas zonas existem menores evidências de corrosão das armaduras. Em vigas e pilares os recobrimentos eram, em geral, mais generosos (superiores a 25mm). Sublinhe-se os níveis de deterioração mais elevados nas zonas das juntas de dilatação, devidos à permeabilidade dessas juntas, à ausência de manutenção e à falta das coberturas.

- Reparação e/ou reforço das lajes pelo lado inferior, aumentando a capacidade resistente e resolvendo os aspetos de durabilidade e de proteção ao fogo;
- Repassivação das armaduras inferiores existentes nas lajes em contato com o betão carbonatado, através da remoção desse betão carbonatado por hidrodemolição e a projeção de microbetão (4cm a 5 cm), promovendo os recobrimentos nominais regulamentares;
- Encamisamento dos pilares para fazer face ao aumento significativo dos esforços axiais devidos às cargas estáticas e contribuir para a resistência sísmica do edifício;
- Reforço por encamisamento ou com chapas metálicas em algumas vigas para aumento da capacidade resistente;
- Reforço das fundações para fazer face ao aumento das cargas verticais, resolvendo, igualmente, o deficit de armaduras das sapatas existentes (malha principal de #Ø3/8''//15);
- Eliminação das juntas de dilatação.

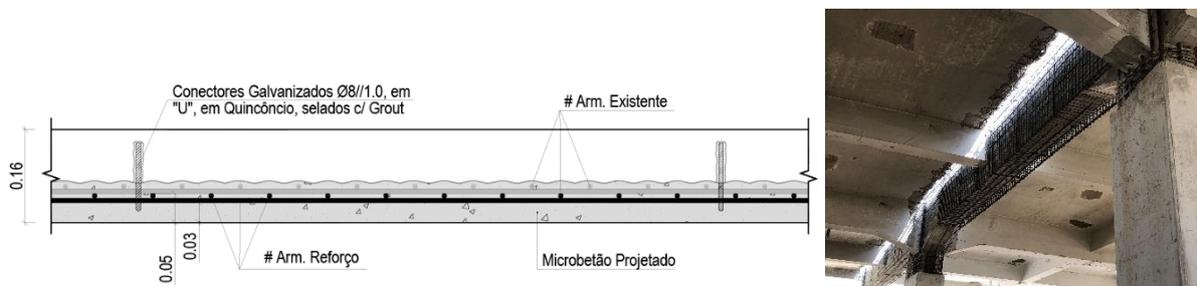
Figura 6. Reforço das lajes existentes (Corpo A). Reforço de Vigas por encamisamento.

Nas situações em que foi necessário aumentar a capacidade resistente das lajes procedeu-se à introdução de uma malha inferior de armaduras adicional e à projeção de microbetão (espessura final da laje de 16cm no Corpo A). Nos restantes casos (Corpos B e C) procedeu-se apenas à reparação das lajes com a remoção do betão carbonatado numa espessura da ordem de 10mm a 20mm e ao aumento do recobrimento das armaduras por projeção de microbetão, resultando numa espessura da laje de cerca de 13cm a 14cm. A remoção do betão carbonatado e a preparação das superfícies foi realizada com recurso a um robot de hidrodemolição.

Quando necessário, reforçaram-se as vigas dos Corpos A, B ou C por encamisamento, quando estava em causa o suporte de pilares novos ou de pilares eliminados nos pisos inferiores para criação de zonas de circulação (Corpo A) ou o reajuste dos espaços de estacionamento (Corpos B e C). Para as situações que resultavam de um simples aumento de cargas, nas vigas que não apresentavam capacidade resistente suficiente promoveu-se o reforço com elementos metálicos, por questões de rapidez de execução.

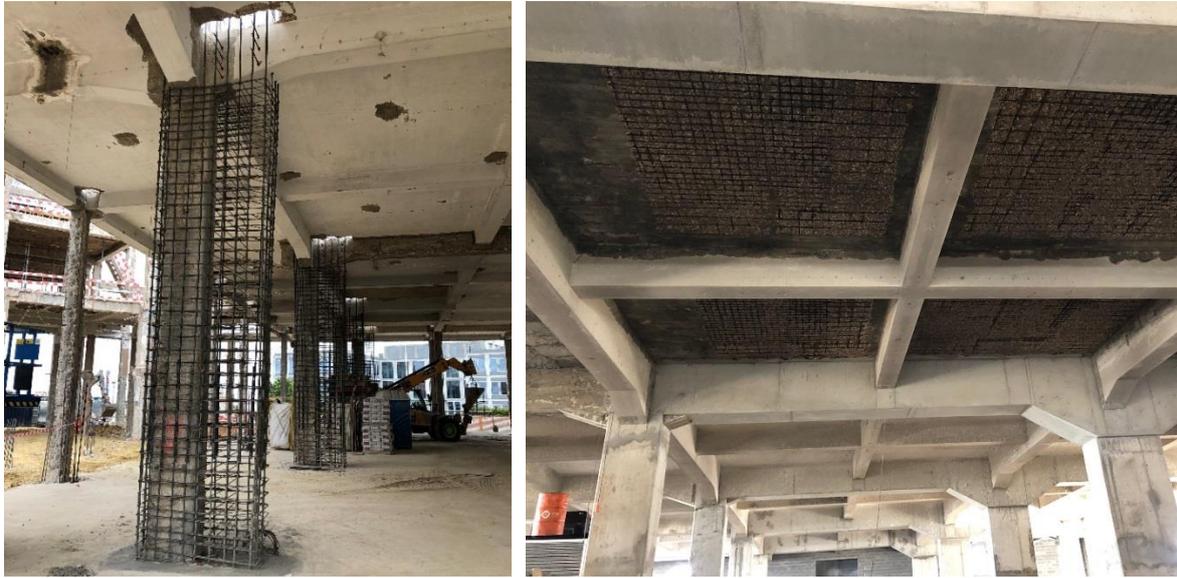
Figura 7. Reforço de pilares por encamisamento. Preparação da face da laje por Hidrodemolição

- Reforço de Pilares por encamisamento para fazer face ao aumento das cargas estáticas e, conseqüentemente, dos efeitos da ação sísmica. A opção pelo encamisamento dos pilares também permitiu contribuir para melhorar os aspetos de durabilidade estrutural (carbonatação do betão). A adequada cintagem das armaduras nas zonas dos nós ao longo do comprimento crítico foi um aspeto fundamental para a exploração, em ductilidade, do comportamento da estrutura face aos sismos.

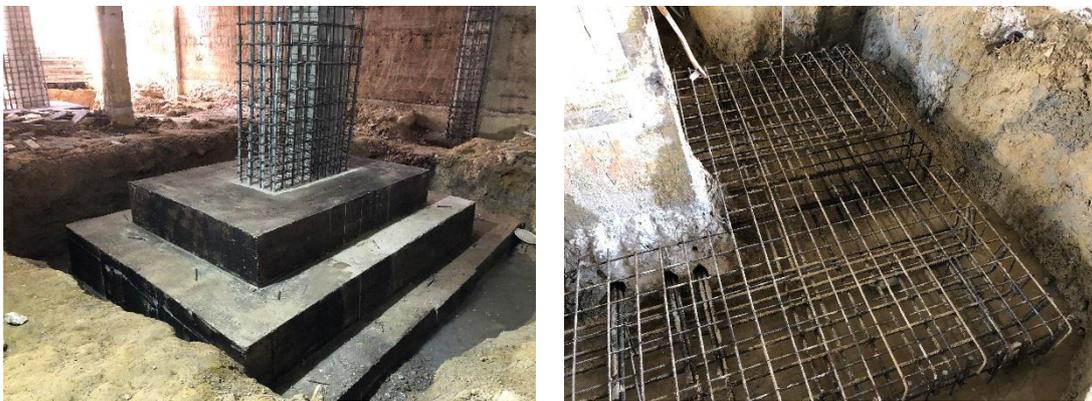
Nas sapatas registou-se um aumento significativo do nível de tensões na base por força do acréscimo das cargas verticais e da ação sísmica. Foi necessário proceder ao aumento da capacidade de carga através do reforço da sapata existente e do aumento da sua base de contacto. Quando necessário, devido aos esforços resultantes da ação sísmica, propôs-se a inserção de vigas de fundação. Tendo como base o Relatório Geológico-Geotécnico, considerou-se uma tensão admissível de 400kPa.

Figura 8. Reforço de sapatas de fundação

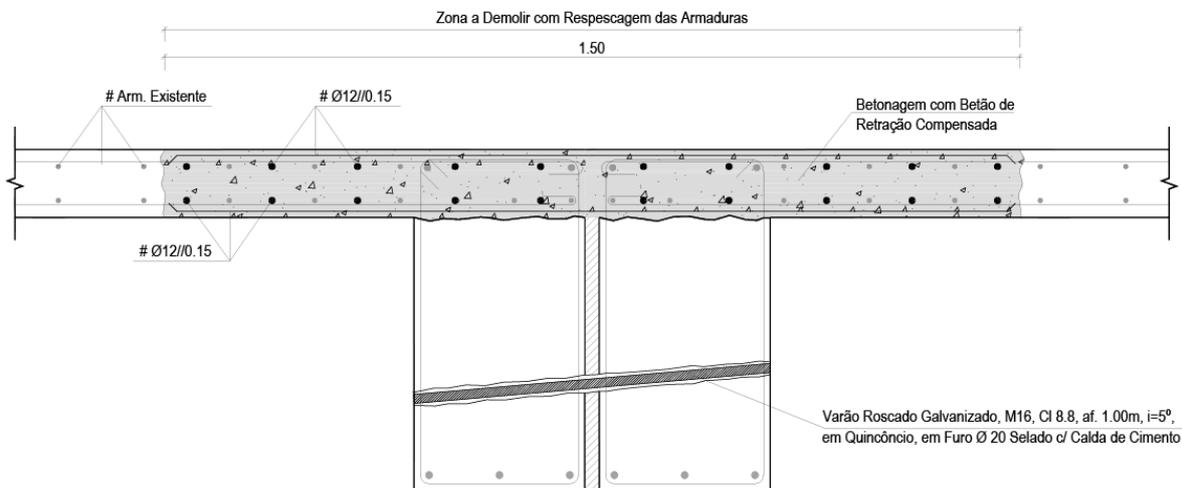
Figura 9. Pormenor de eliminação de junta de dilatação existente

- Eliminação das Juntas de Dilatação, conferindo um comportamento global ao edifício, resolvendo as questões de “martelamento” entre Corpos e Sub-Corpos.
