Edifício “Batista Russo” em Lisboa Reabilitação e Reforço Estrutural

RESUMO

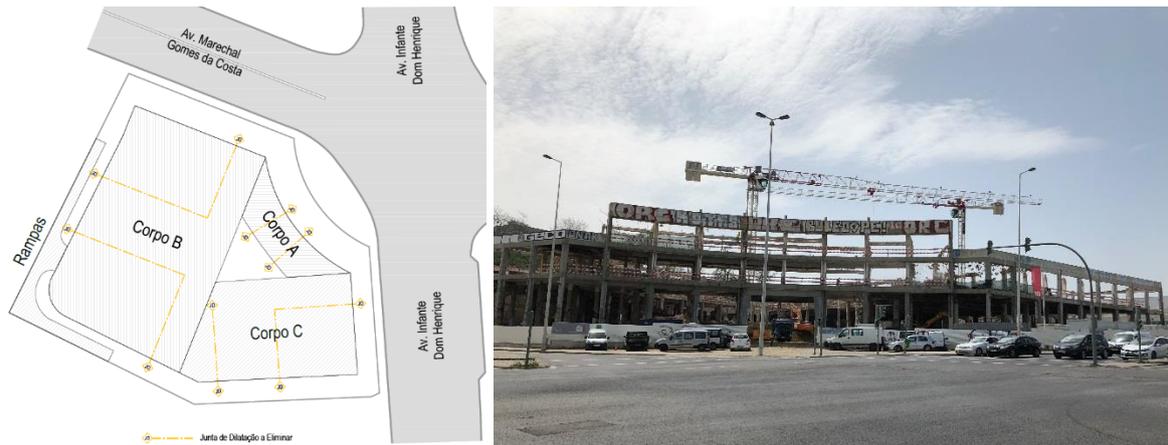
O edifício foi construído no final dos anos 50 para uso comercial e oficinas de reparação automóvel, apresentando uma estrutura em betão armado. Era constituído por 3 corpos separados por juntas de dilatação (Corpos A, B e C - ver Fig. 2). Dadas as dimensões dos Corpos, existiam também juntas de dilatação adicionais intermédias nesses corpos, tendo em vista a sua sub-divisão em comprimentos da ordem de 30m, ou inferiores. Aquando da construção, o Corpo A teria um uso de Serviços (escritórios), enquanto os Corpos B e C se destinavam a garagens e oficinas. A Área de Implantação tinha cerca 5 000 m² e a Área de Construção tinha aproximadamente 11 000 m².

Figura 2. Localização do edifício e identificação dos corpos. Vista geral pelo exterior.
